新北市鶯歌區二橋國民小學 107 學年度校務評鑑

# 107年度 遊戲器材改善計畫

### 新北市鶯歌區二橋國民小學遊戲器材改善計畫

## 盪鞦韆現況

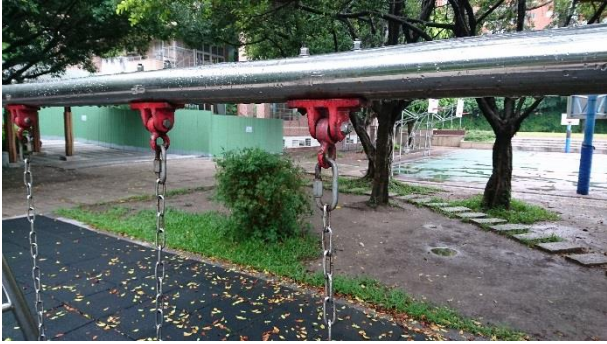
鍊條無保護、鞦韆頂螺帽裸露

拆除老舊盪鞦韆，擴充地坪，增加安全範圍，新設符合CNS12642「公共兒童遊戲場設備」及CNS12643「遊戲場鋪面材料衝擊吸收性能試驗法」之盪鞦韆，以提供國小1~6年級學童使用。

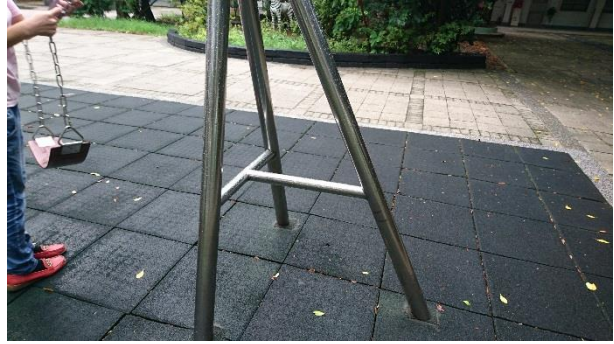
支撐設施易攀爬

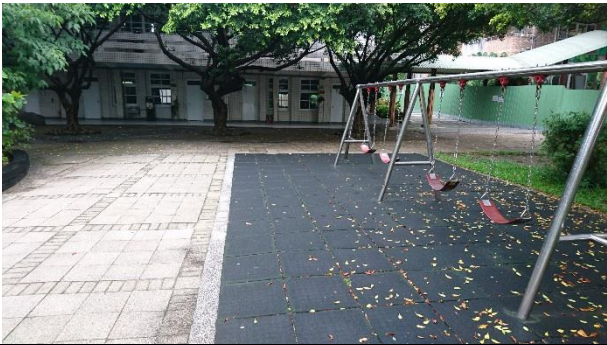
鋪面安全距離不足

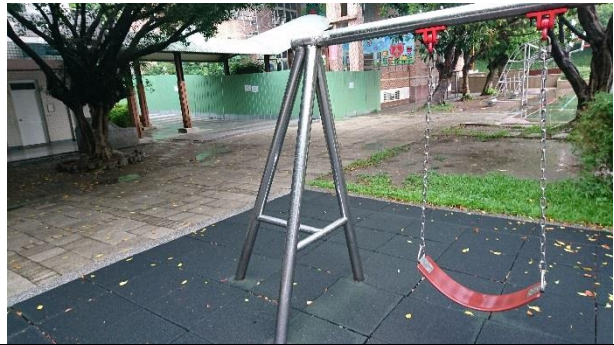
鋪面安全距離不足

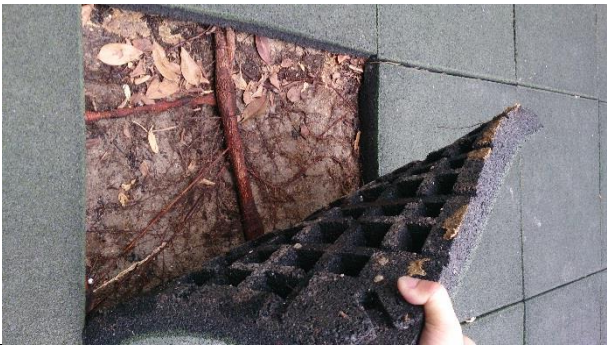
樹根盤據，造成鋪面突起

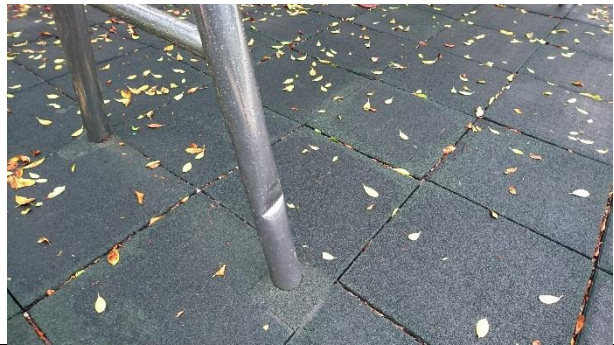
鋪面使用已久硬化，且無符合CNS合格標章

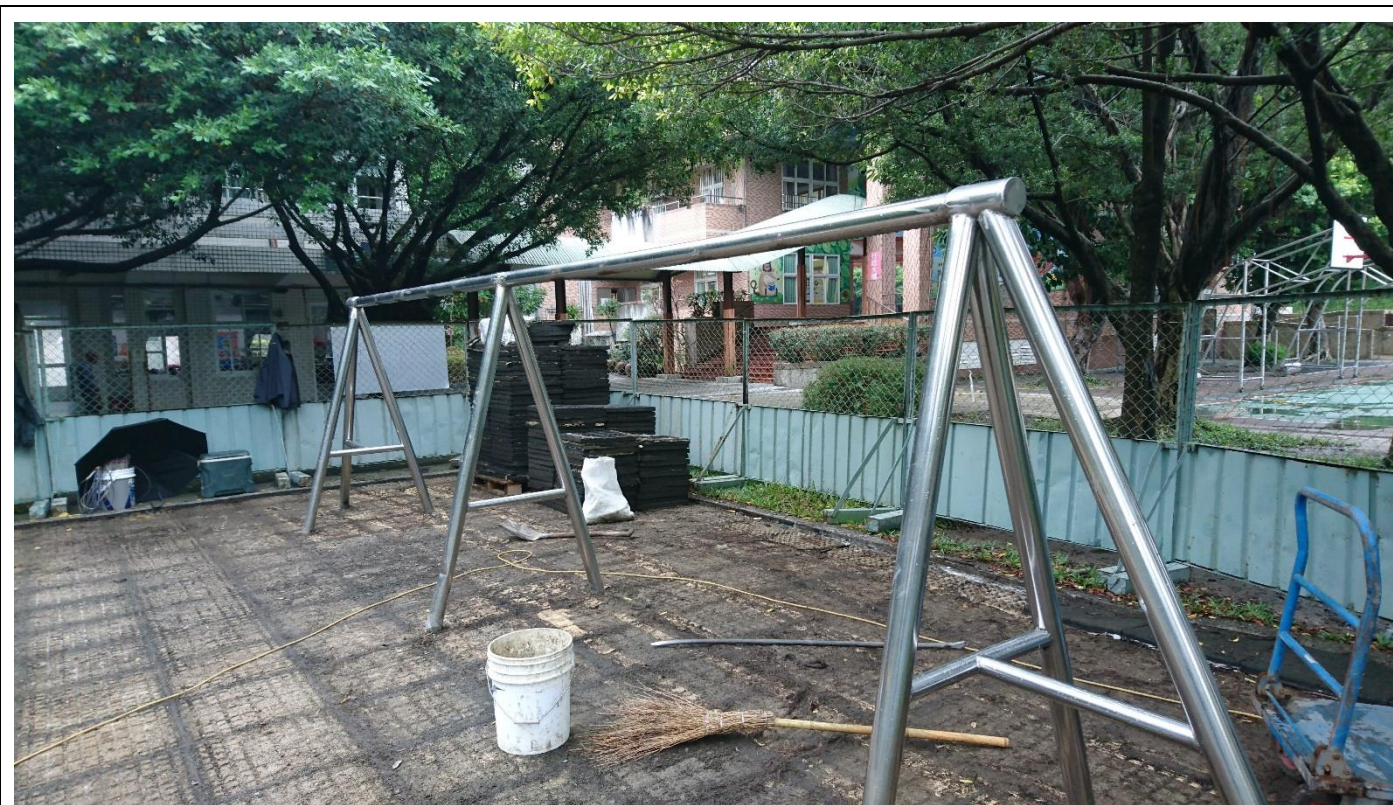
說明：施工前-地墊拆除

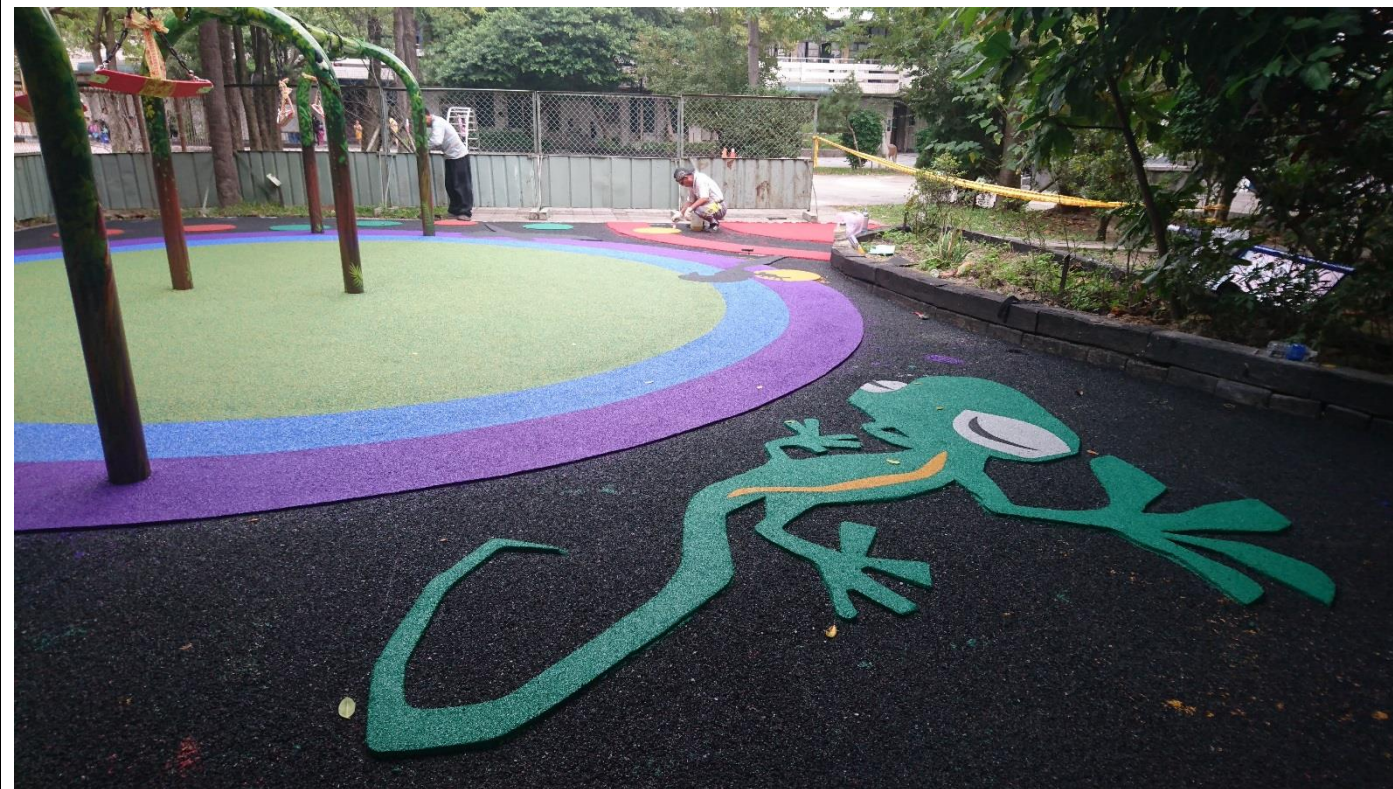
說明：施工中-裝設新鞦韆、鋪設新地墊

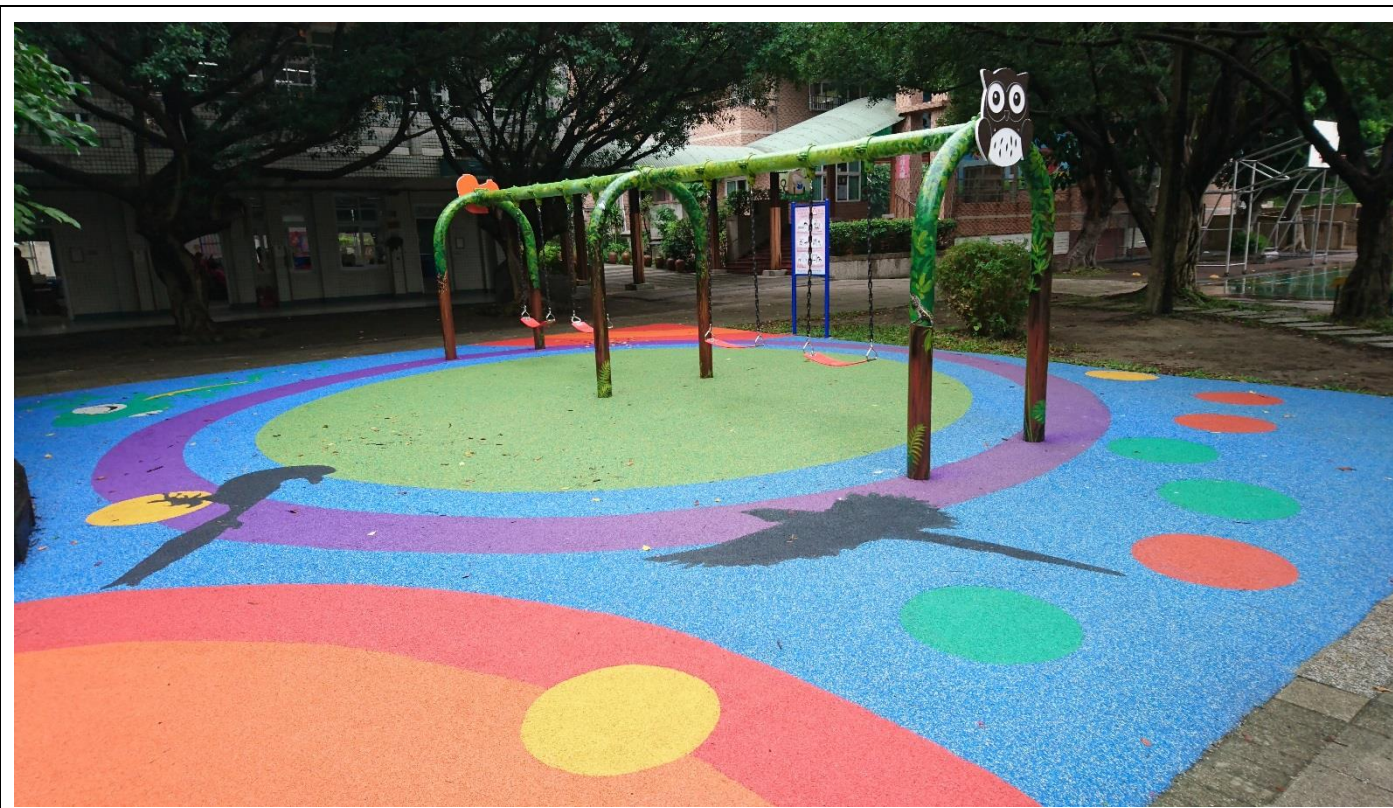
說明：施工後-嶄新鞦韆遊具組完成

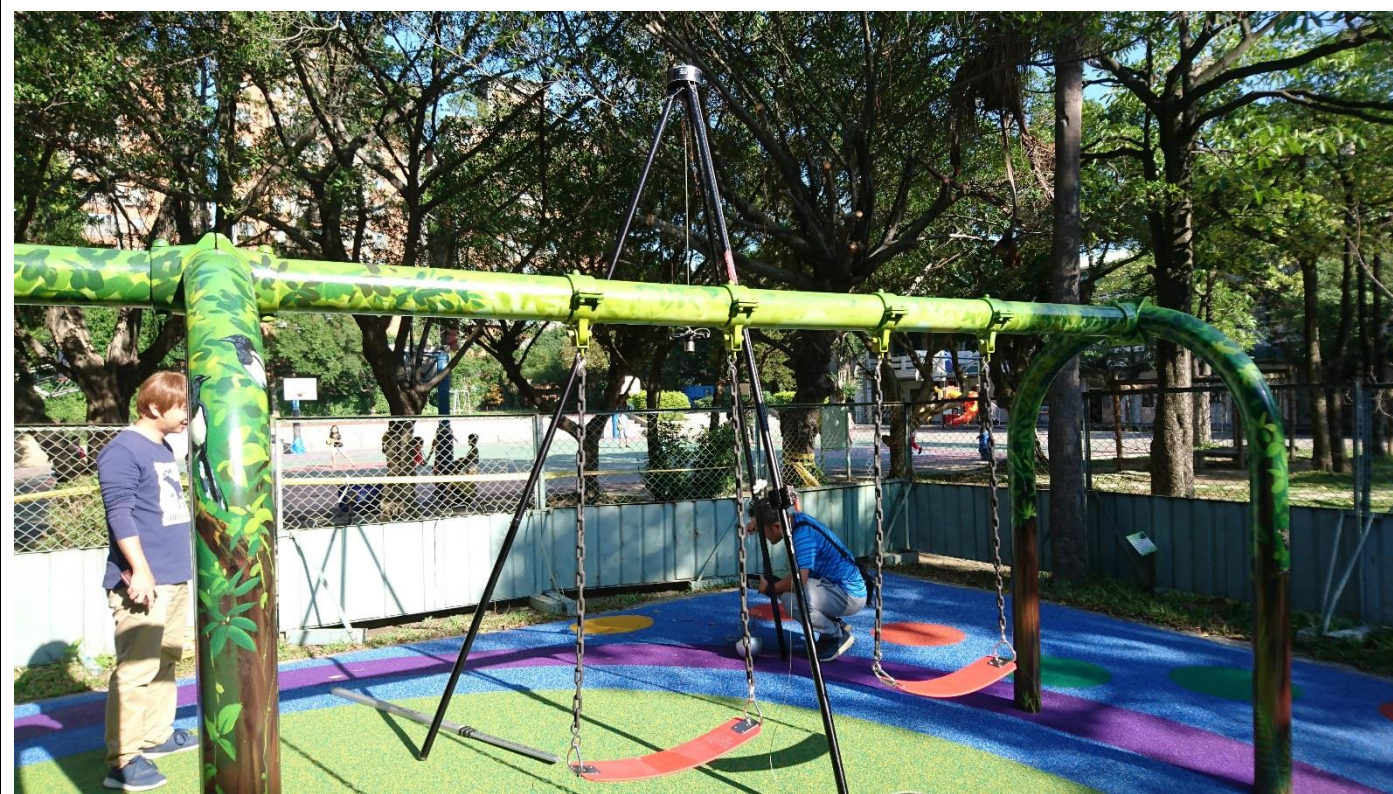
說明：施工後-委外進行CNS12642「公共兒童遊戲場設備」及CNS12643「遊戲場鋪面材料衝擊吸收性能試驗法」之檢測
